Danos em rolamentos de rolos cônicos

Reconhecer as causas e tipos de dano em rolamentos pode ajudá-lo a evitar maiores danos, resultando em maior vida útil e melhor desempenho do rolamento.

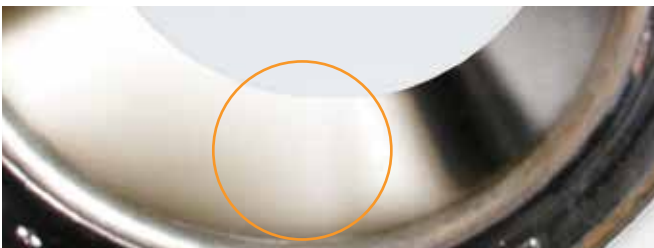
Polimento do furo do cone: desgaste por contato e escoamento de material do eixo causados por falta de lubrificação e contração do furo do cone causada por ajuste excessivamente apertado (pré-carga).

*Danos causados por pré-carga excessiva podem ser parecidos com os causados por lubrificação inadequada.

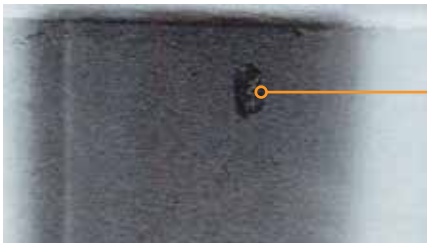
Cavidade criada por centelha elétrica: pequenas queimas em rolamento estacionário provocadas por centelhas elétricas quando o aterramento é mal feito.

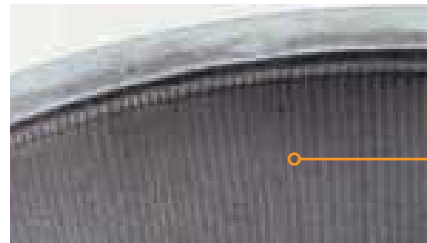
Estrias: Formação axial de pequenos focos de queima devido à passagem de corrente elétrica através do rolamento em funcionamento.

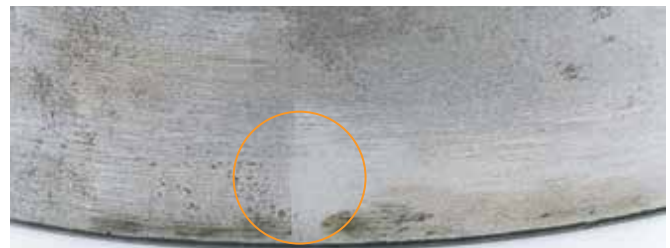
Descascamento localizado na pista da capa por aumento de tensão criado por ponto de esmagamento em mancal bipartido.
